### RELATÓRIO TÉCNICO FOTOGRÁFICO

<b>OBRA:</b>	REFORMA DE UM PONTILHÃO LOCALIZADO NA RUA JUAREZ TÁVORA, BAIRRO ANTONIO RAULINO NO MUNICÍPIO DE MORADA NOVA/CE		
<b>LOCALIZAÇÃO:</b>	RUA JUAREZ TÁVORA, BAIRRO ANTONIO RAULINO NO MUNICÍPIO DE MORADA NOVA/CE		
<b>ELABORADOR:</b>	ENG. CIVIL OSMANIR CELESTINO DE MENDONÇA JUNIOR CREA /CE 49409	<b>DATA:</b>	JANEIRO/24

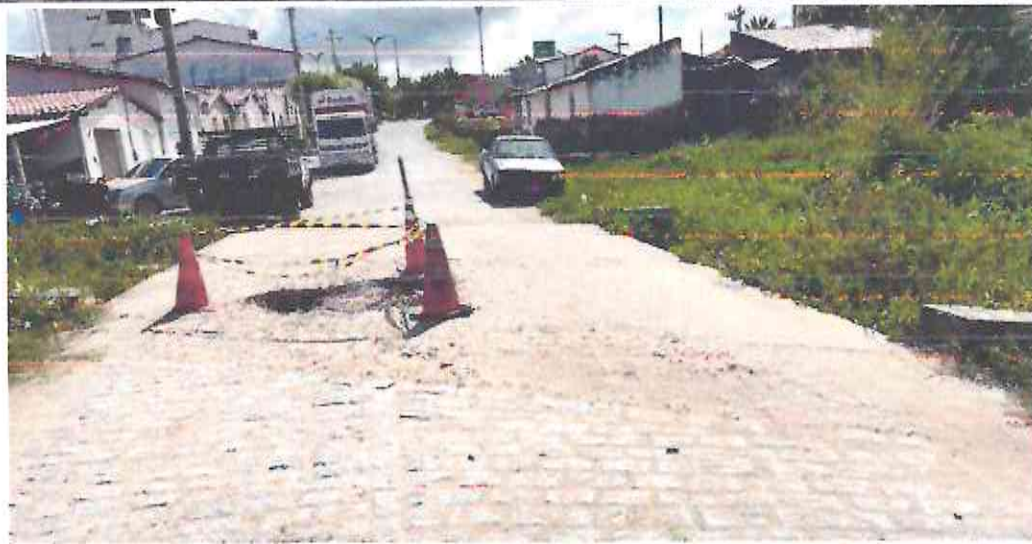
FOTO 01 – PONTILHÃO COMPROMETIDO DA RUA JUAREZ TÁVORA

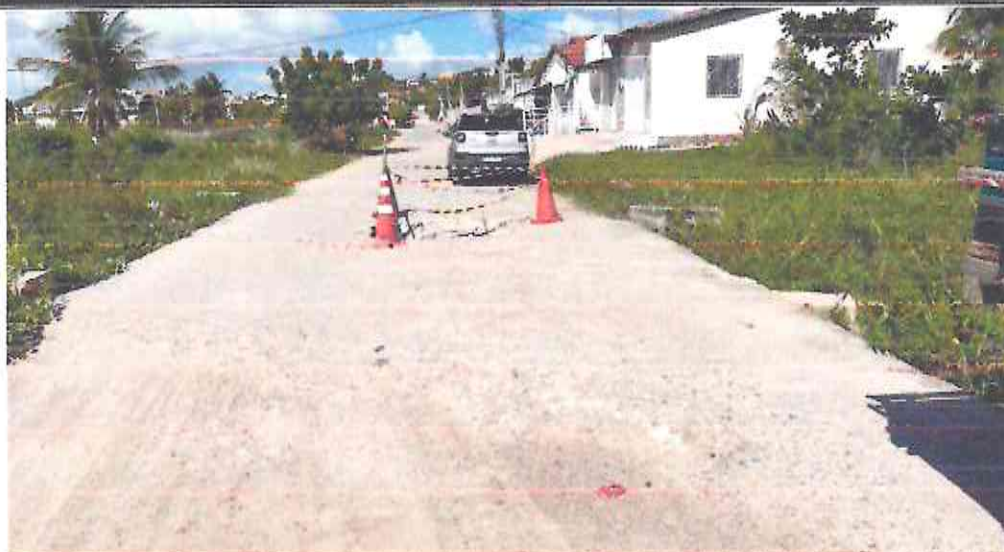
FOTO 02 – PONTILHÃO COMPROMETIDO DA RUA JUAREZ TÁVORA

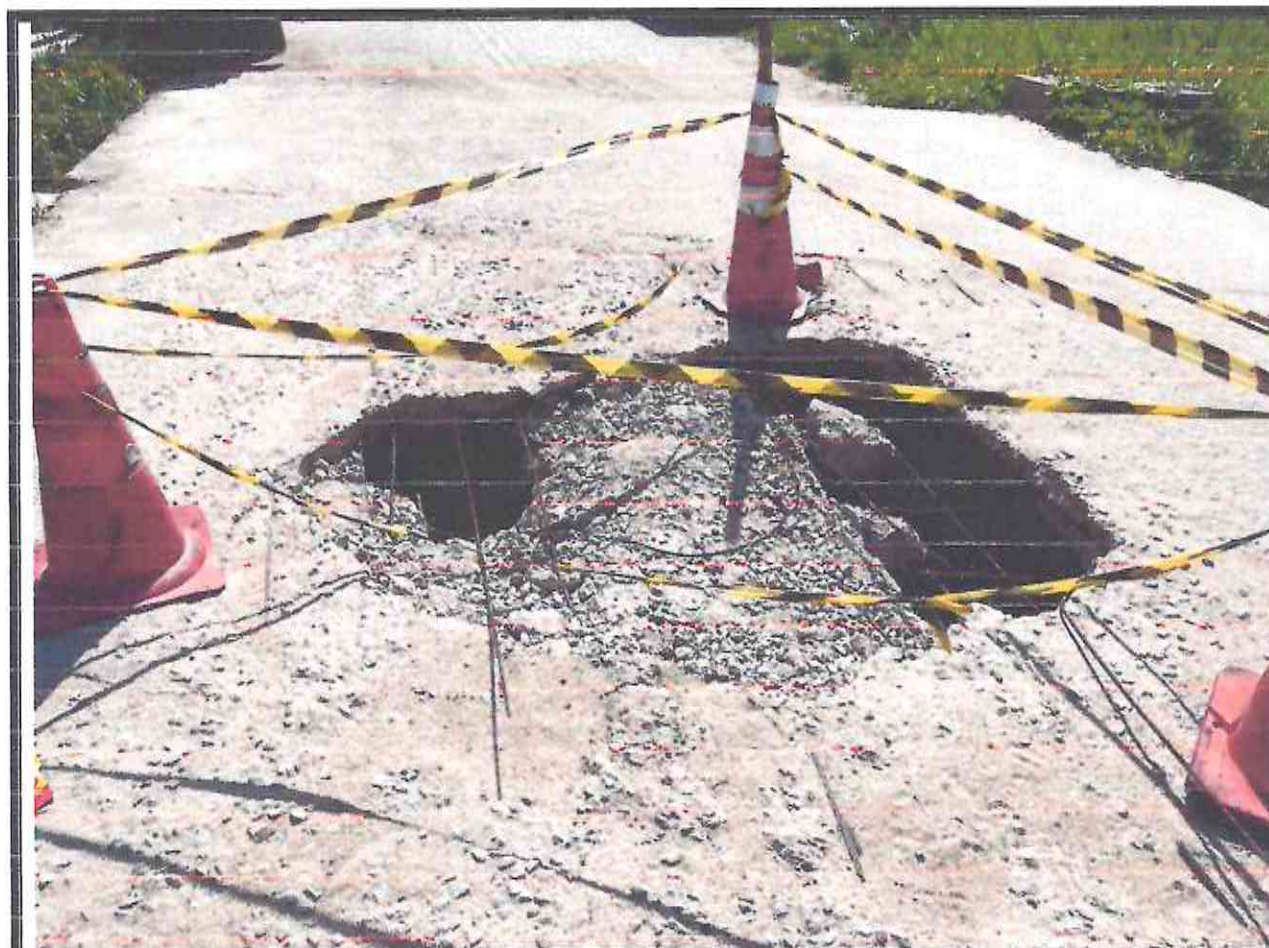
**FOTO 03 – PATOLOGIA ENCONTRADA NO PONTILHÃO DA RUA JUAREZ TÁVORA**
