**Relatório técnico fotográfico**

OBRA:	REFORMA DO ESTÁDIO PEDRO EYMARD( VESTIÁRIOS, BANHEIROS E CABINES) NO MUNICIPIO DE MORADA NOVA/CE		
LOCALIZAÇÃO:	Município de Morada Nova - Ce		
ELABORADOR:	Eng. Civil Osmanir Celestino de Mendonça Junior CREA /CE 49409	DATA:	JULHO/21

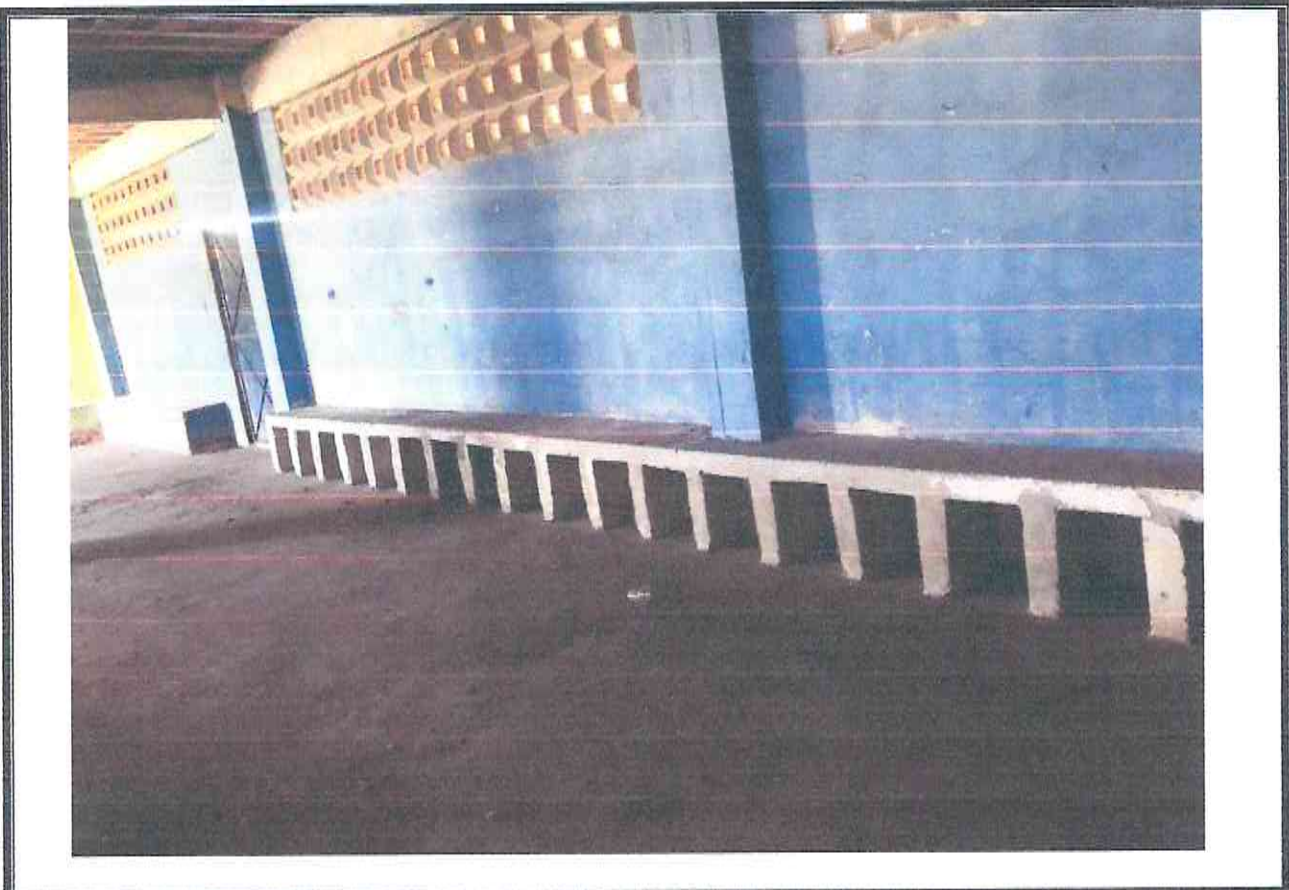
**Figura 01- Área reservada para banheiros no Estádio Pedro Eymard no município de Morada Nova/CE**

A Figura 01 exhibe o espaço destinado aos novos banheiros e vestiários do Estádio Pedro Eymard, sendo visível a necessidade de pintura látex nas paredes e revestimentos cerâmicos no piso. Além disso, serão necessárias novas paredes de alvenaria como divisórias para área de banho.

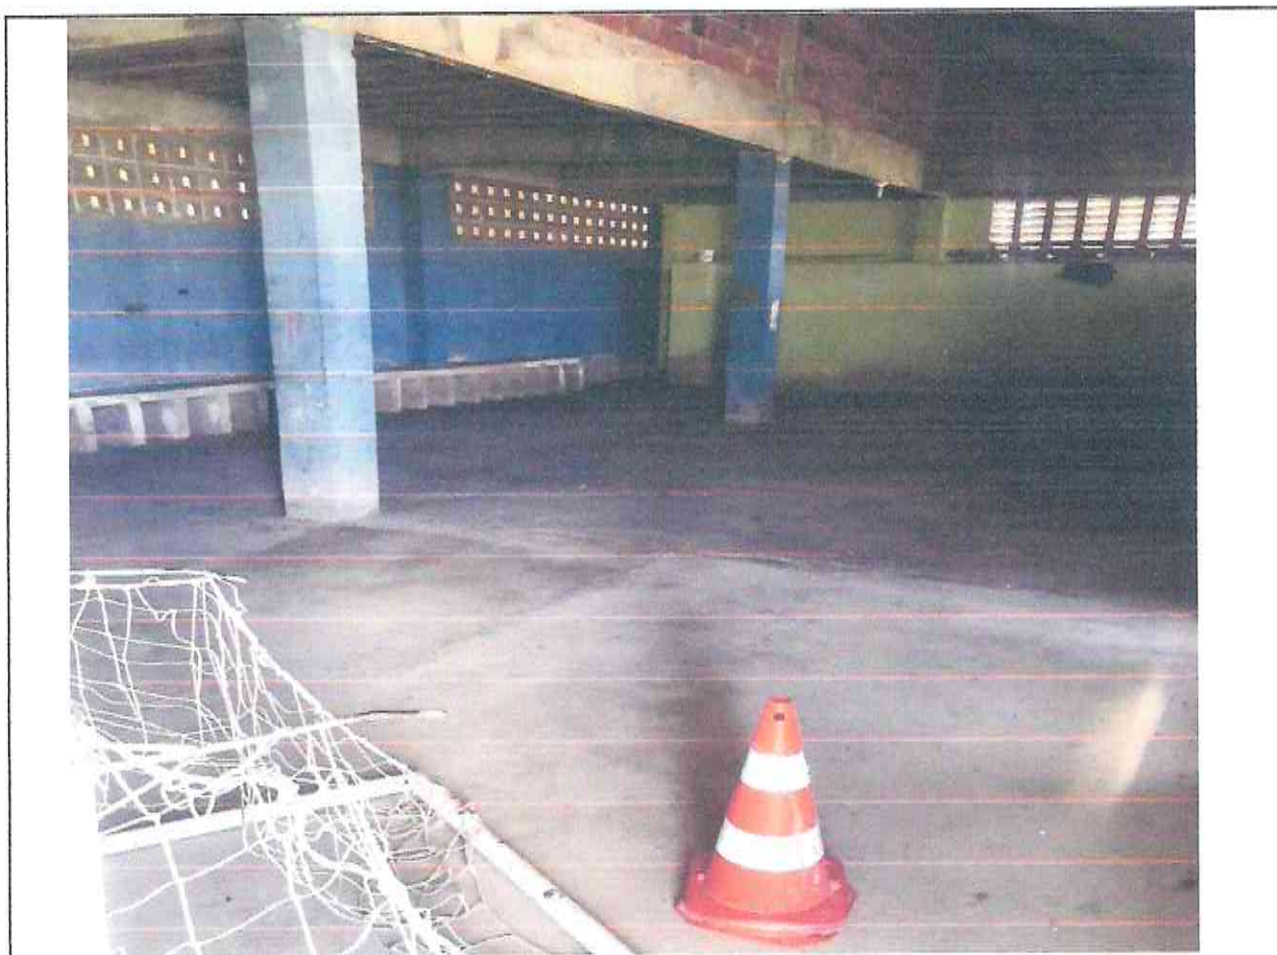
**Figura 02- Área reservada para banheiros no Estádio Pedro Eymard no município de Morada Nova/CE**

A Figura 02 exibe a sala destinada para instalação de banheiro e vestiário, sendo nesta necessária a instalação de pontos hidráulicos, aparelhos sanitários, dentre outros materiais que possibilitem funcionamento do local.

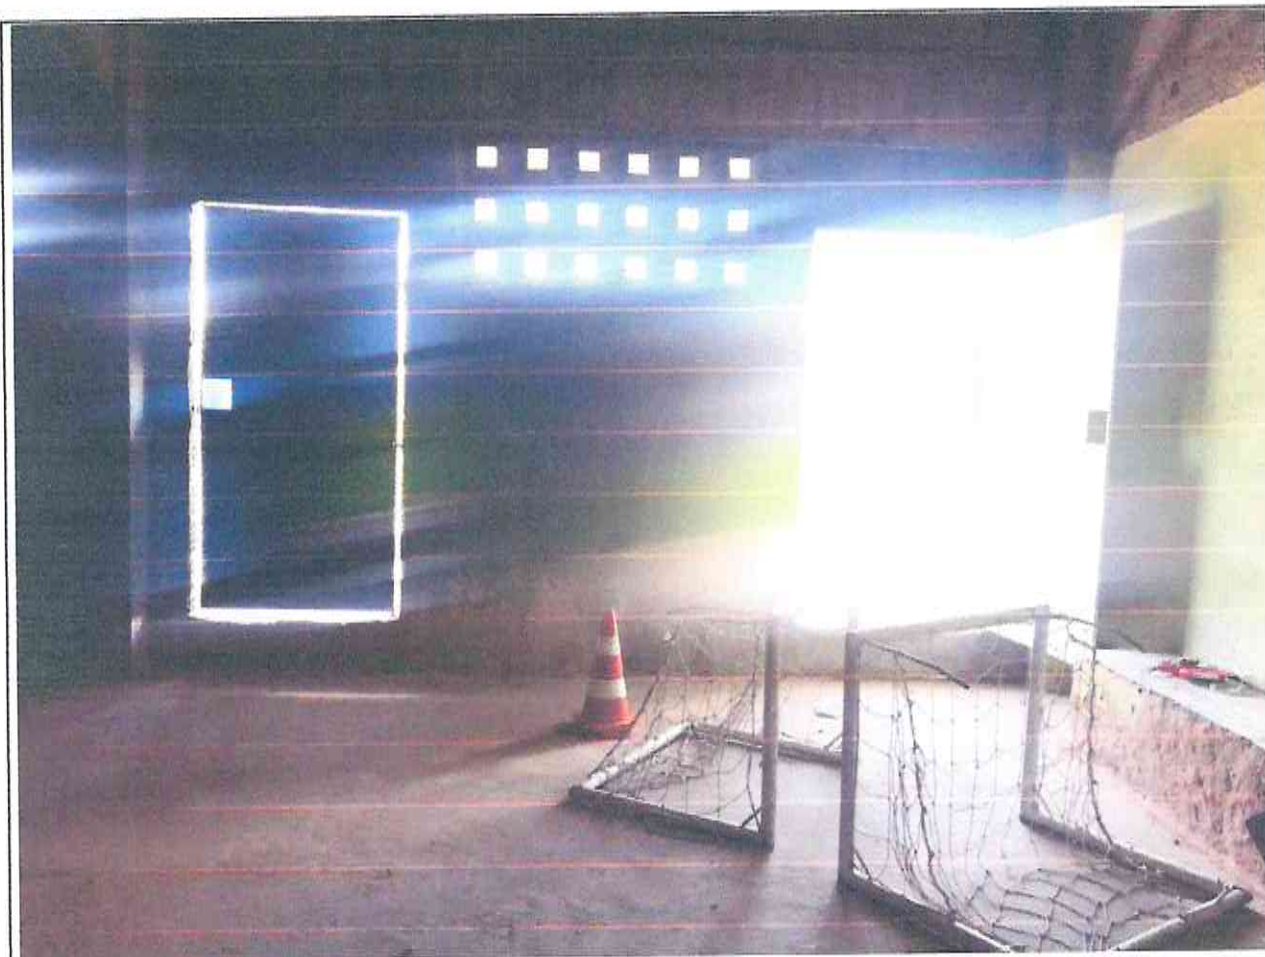
**Figura 03- Área reservada para banheiros no Estádio Pedro Eymard no município de Morada Nova/CE**

A Figura 03 exibe duas entradas de acesso a sala destinada aos banheiros, sendo solicitada a retirada de uma destas.

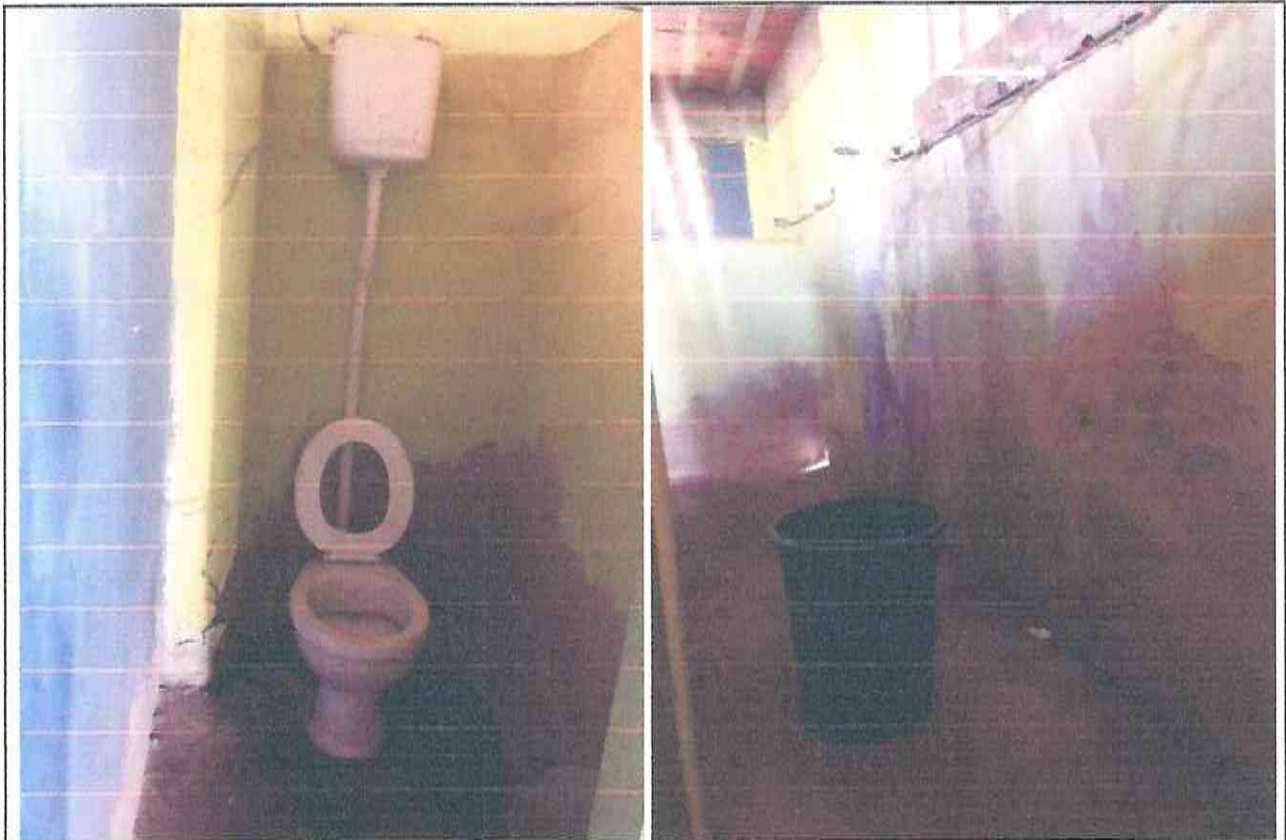
**Figura 04- Aparelho sanitário e chuveiros existentes em banheiros no Estádio Pedro Eymard no município de Morada Nova/CE**

A Figura 04, exibe uma área que passará por readequação estrutural e substituição das loças existentes.

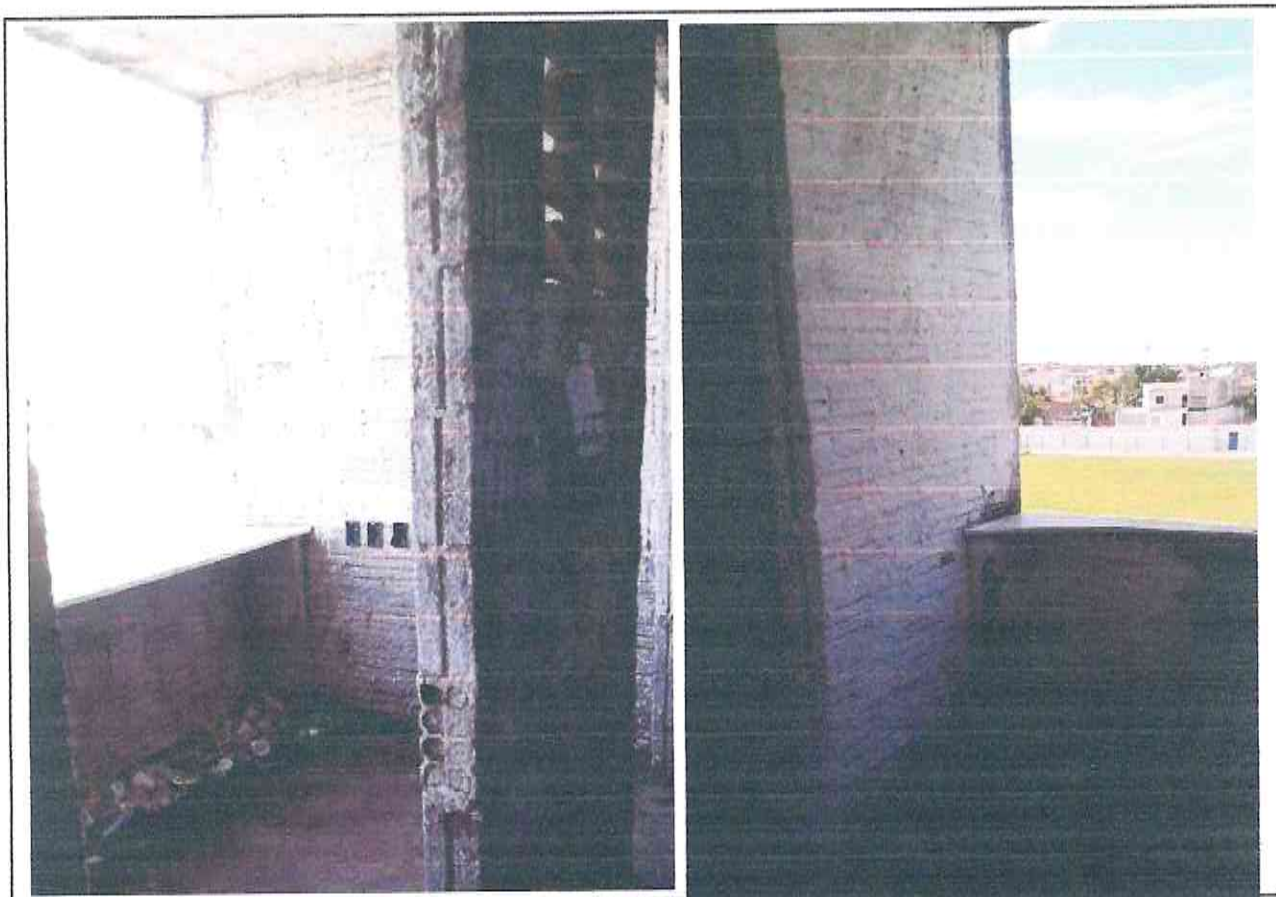
**Figura 05- Cabines do Estádio Pedro Eymard no município de Morada Nova/CE**

A Figura 05 exhibe as Cabines centrais do Estádio Municipal de Morada Nova-CE, sendo perceptível a necessidade de emassamento e pintura nas paredes e substituição de elementos como o mármore da bancada presente na Figura.

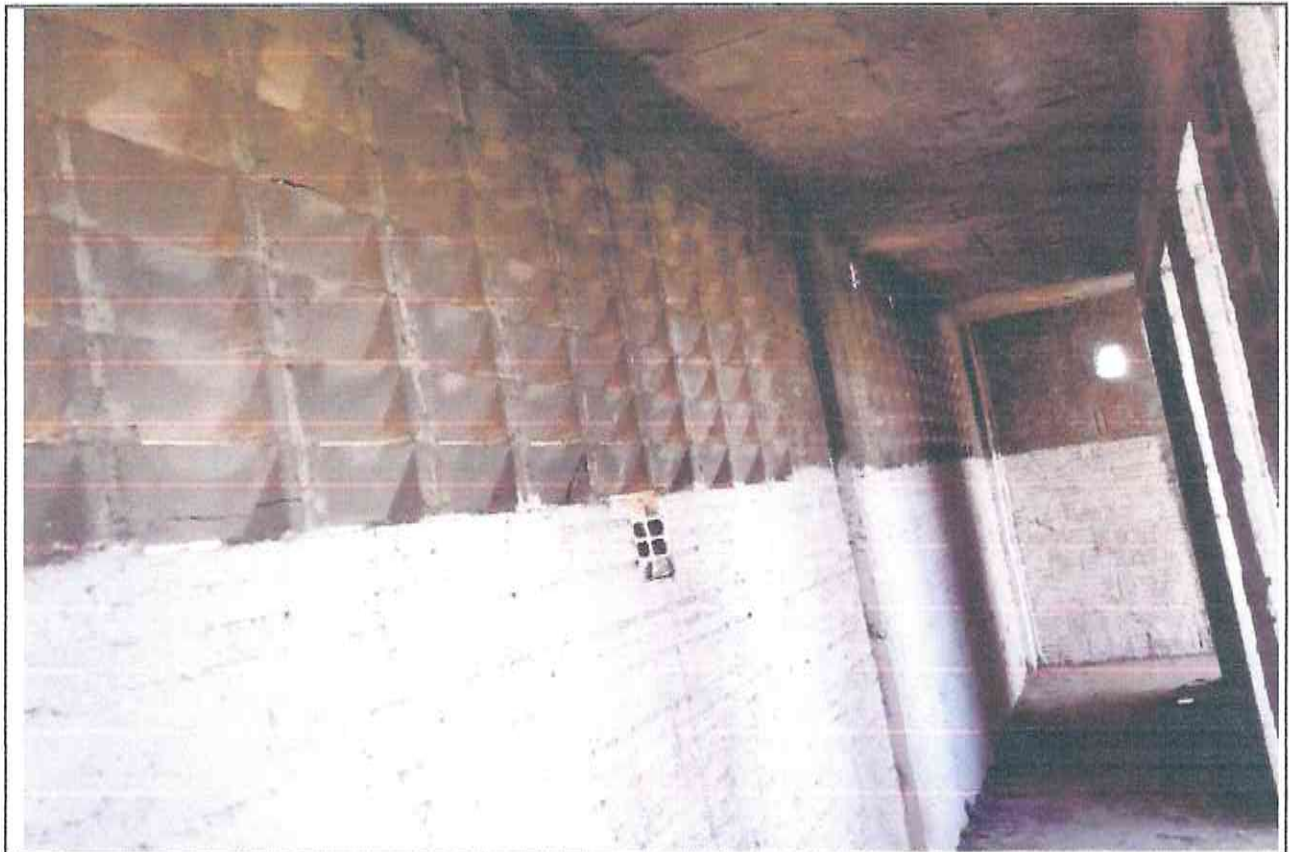
**Figura 06- Corredor de acesso as cabines do Estádio Pedro Eymard no município de Morada Nova/CE**

A Figura 6 exibe o corredor que possibilita o acesso as cabines do estádio, sendo fundamental o chapisco, reboco, emassamento e a pintura deste.

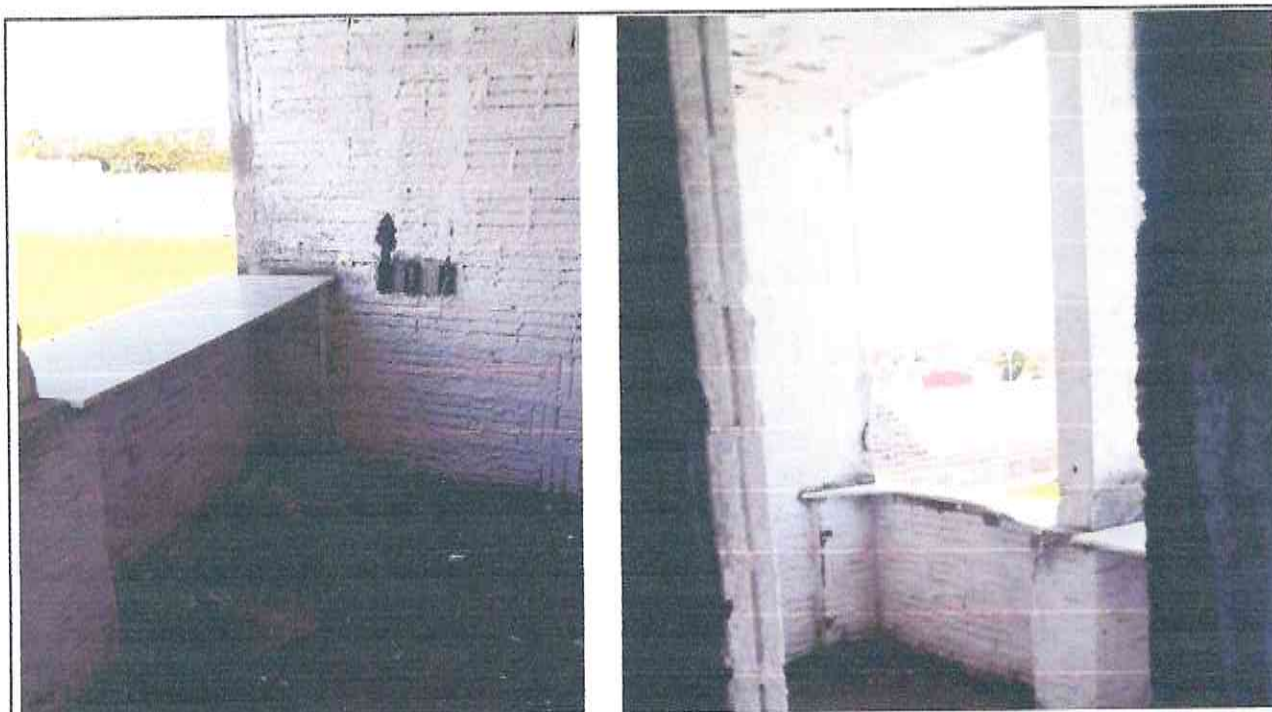
**Figura 07- Cabines do Estádio Pedro Eymard no município de Morada Nova/CE**

A Figura 07 exhibe as cabines do Estádio que ainda necessitam de emasamento, pintura e instalação elétrica
